## 平成30年7月豪雨による広島県の斜面崩壊分布図（第三報）

広島大学平成30年7月豪雨災害調査団  
(地理学グループ)

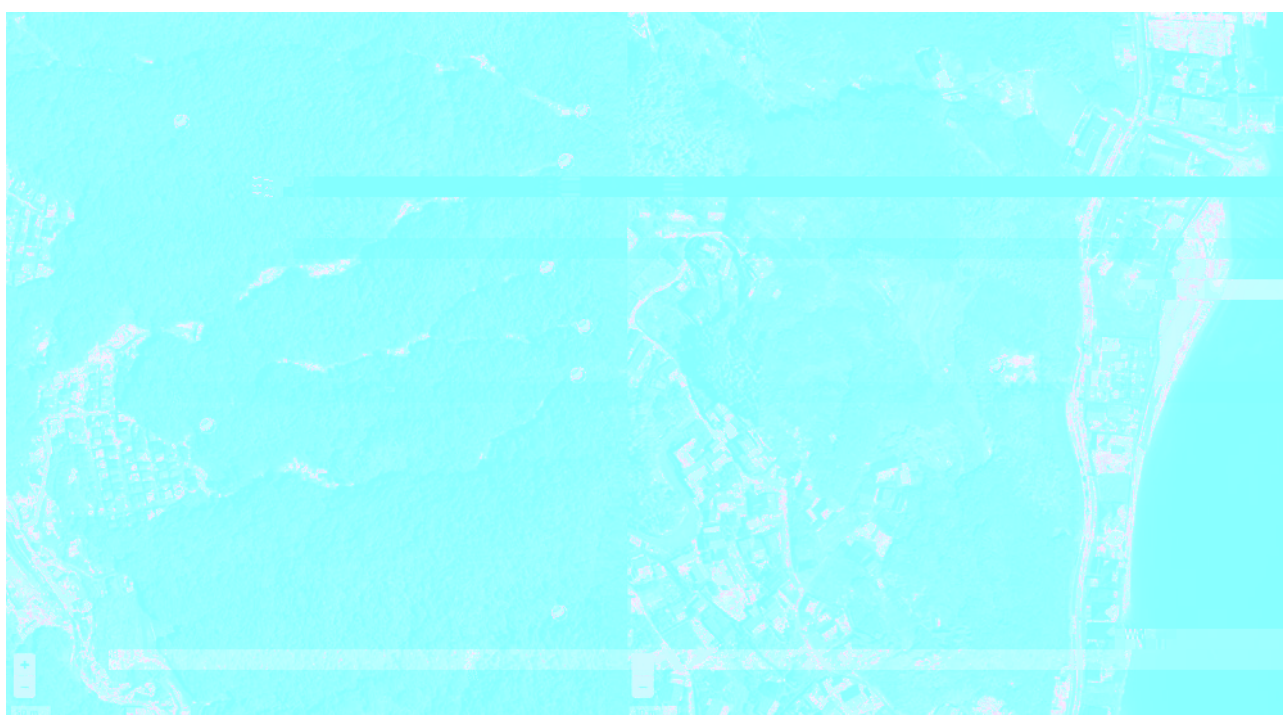
図2 斜面崩壊の種類(左:土石流(矢野東7丁目),右:崖崩れ(江田島市大柿町柿浦))

3) 本報告では、斜面崩壊を形態によって、土石流と崖崩れの2種類に区分しています。土石流は崩壊した物質が谷に沿って流下したことを示す細長い形態をもつもの(図2)で、崖崩れは谷への流下が認められず、落下したと読み取れるものです(図2)。崖崩れは、山地の急斜面に見られる自然的なものと、道路や石垣などの人工構造物の崩れの両者を含んでいます。なお、今回の報告でも土石流の堆積地は示していません。
